ヘアドライヤーからの出火

電気こたつの事故

電気ストーブの事故

電源プラグのトラッキング現象

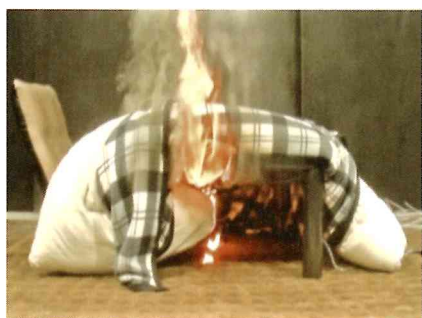
【事例①】こたつの中に押し込まれた掛けぶとんが、ヒーターユニットカバーにあたって蓄熱し、ふとんが焦げたものです。

座いすとともに押し込まれた掛けぶとんから発火しました

- ◆掛けぶとんや座いす、座ぶとんがこたつ内のヒーターユニットカバーに触れないようにしてください。
- ◆こたつの中で衣類を乾かさないうでください。
- ◆電源コードがこたつの脚等の下敷きになった状態で使用しないでください。
- ◆電源コードを折り曲げたり、ねじったりしないでください。

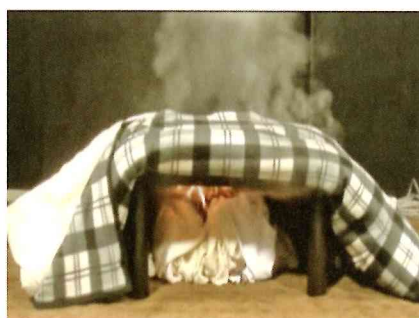
【事例②】こたつの中に衣類を入れて乾燥させていたため、ヒーターユニットカバーに衣類があたって発火したものです。

こたつ内に入れた衣類から発火しました

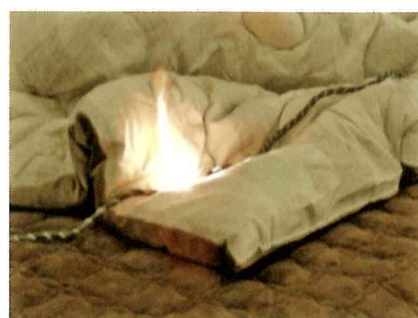
【事例③】家具等で電源コードを踏みつけていたため、コードが半断線状態となって短絡・スパークし、発火したものです。

芯線が半断線状態となって短絡・スパークし、発火しました

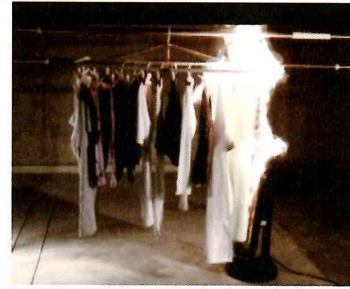
洗濯物がストーブに触れた2分45秒後に着火しました(再現実験)

- 【事例①】電気ストーブの上部に干していた洗濯物が落下して着火し、出火したものです。
- 【事例②】電気ストーブをつけたまま就寝したため、寝具がヒーターに触れて着火し、出火したものです。

- ◆ 周辺にもものを置かないでください。
- ◆ 洗濯物を上部や近くに干さないでください。
- ◆ 就寝中は、使用しないでください。
- ◆ 外出する際は、電源を切り電源プラグを抜いてください。

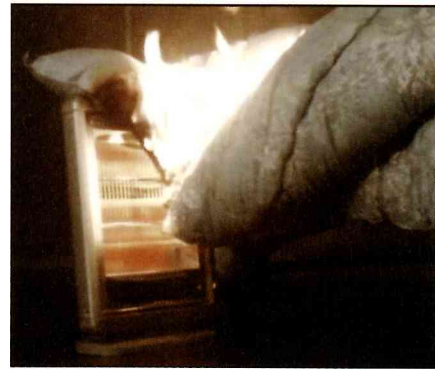
ふとんがストーブに触れた16分30秒後に着火しました(再現実験)

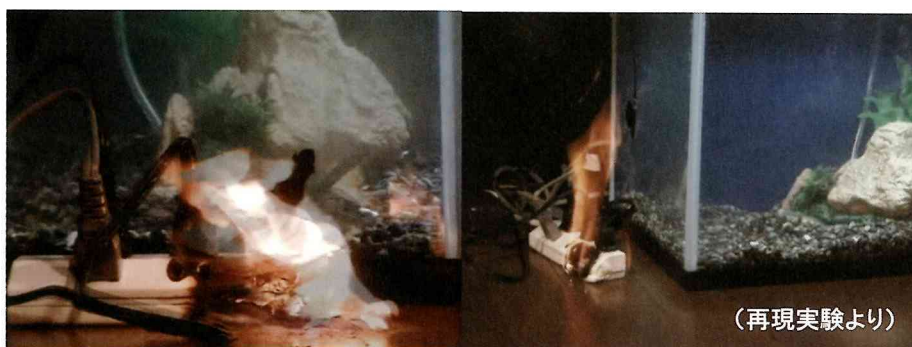
(再現実験より)

2階の水槽の近くで使用していたテーブルタップに付着した埃等に湿気が関係し、トラッキング現象により出火したものです。

水槽横のテーブルタップに水しぶきがかかり、トラッキング現象により発火する状況を再現。

水がかかり発火する水槽用器具を接続したテーブルタップ

- ◆水槽の手入れ等による水滴や水槽からの飛沫でコンセントやプラグが濡れないようにしてください。
- ◆コンセントやプラグに塵や埃が溜まらないように注意して、こまめに清掃をしてください。
- ◆テーブルタップに水槽用器具を接続する際は、接続可能な電流容量を超えないように必ず確認をして使用してください。

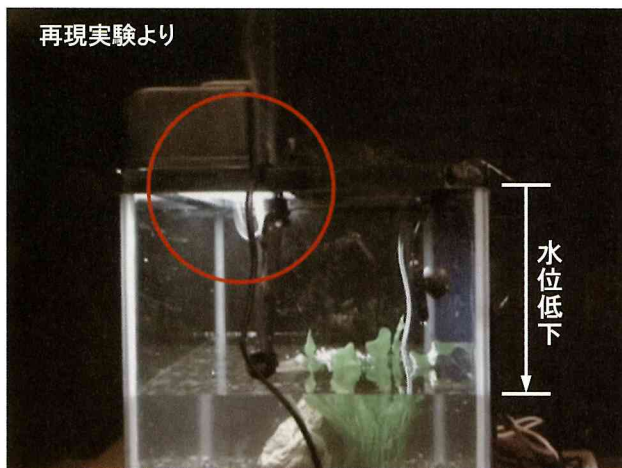
教室に置かれていた水槽の水がヒーター熱により蒸発し、水面が下降したことから、水槽に取り付けられていたヒーターが浮かび上がり、ヒーターの過熱によって樹脂製の水槽が溶融し、発煙・発火に至ったものです。

水槽の水がヒーター熱で蒸発して水面が下がり、ヒーターが露出した状況を再現。

水面上に露出し、発煙(○印部)する水槽用ヒーター

- ◆水槽用ヒーターが水面より高い位置にならない水量で使用してください。
- ◆清掃などで、水槽用ヒーターを取り出すときは、必ず電源を切ってください。
- ◆水槽用ヒーターを取り付けるときは、取扱説明書に従って正しく取り付けてください。

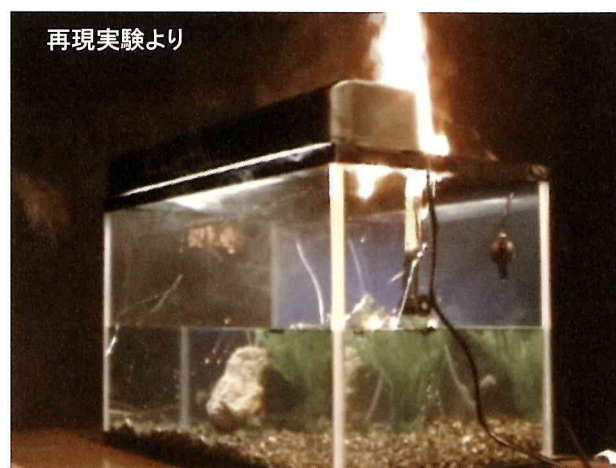
発煙約30分後、類焼する水槽用照明器具
