平成29年度電気使用安全月間
「平成28年度における管内の電気事故について」

中部近畿産業保安監督部近畿支部

事故事例紹介

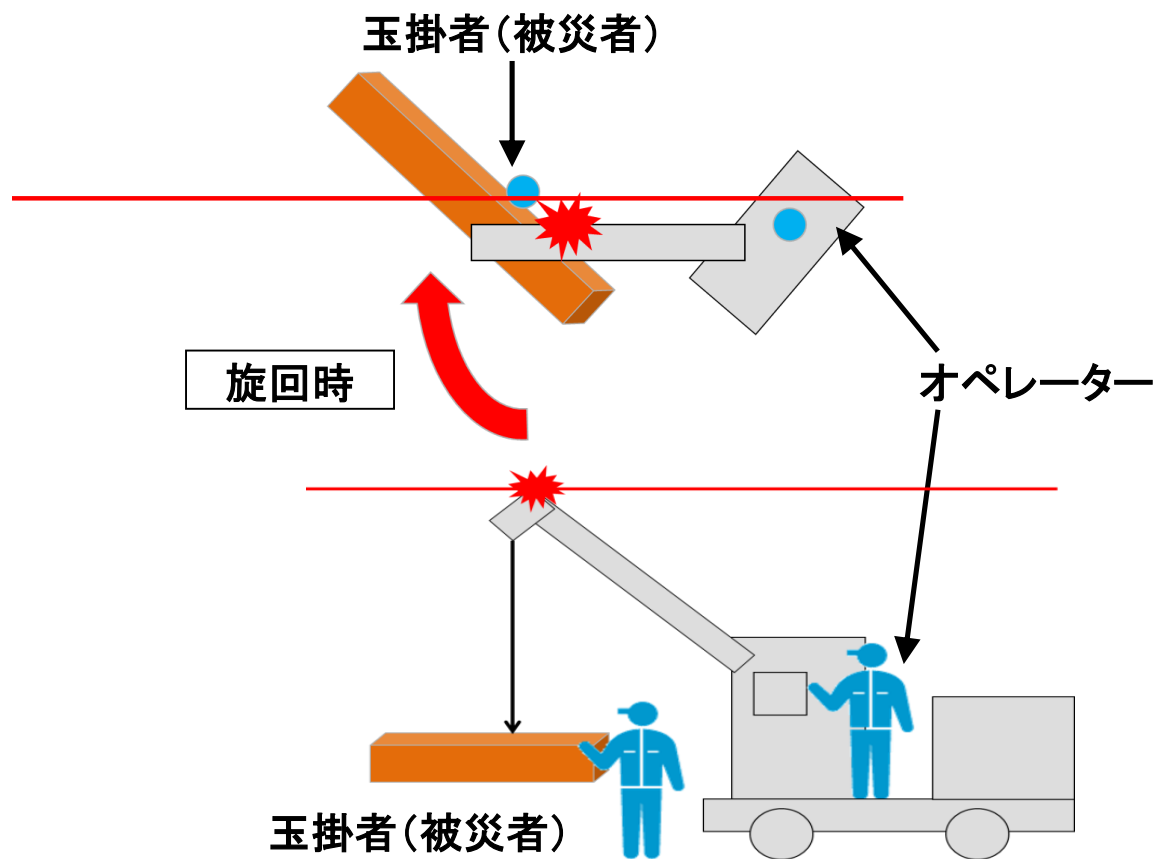
●増水のため川下り用の船を陸揚げするにあたり、船置場においてトラッククレーン車で入口ゲートを移動させる作業中に、クレーンのブームが高圧送電線に接近し、作業者が感電負傷した。

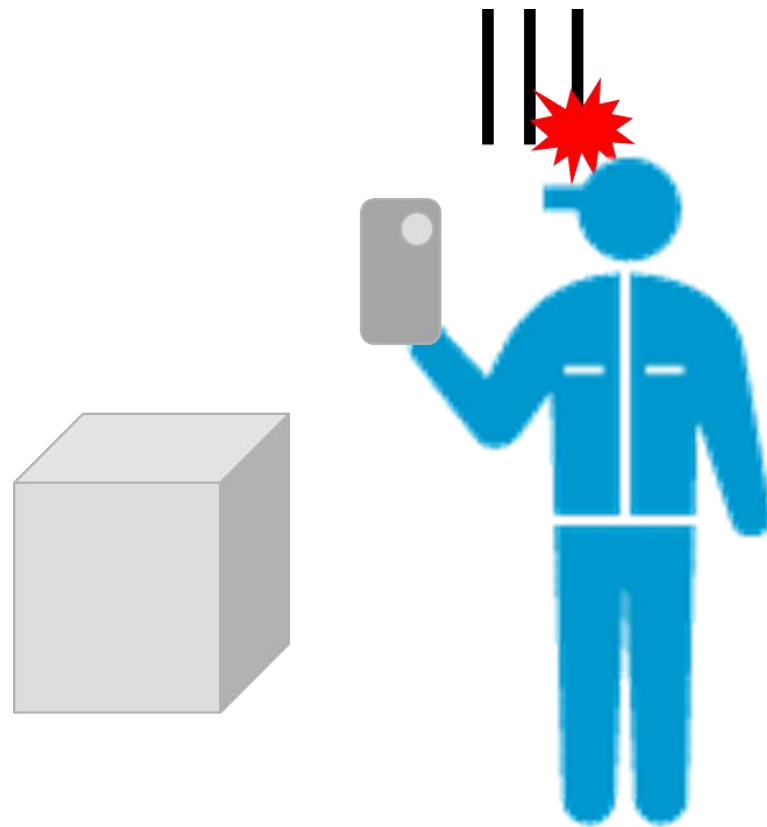
●PCBの調査のため、トランスの銘板を確認しようとキュービクル内に立ち入ったところ、高圧機器に接触し、感電負傷した。

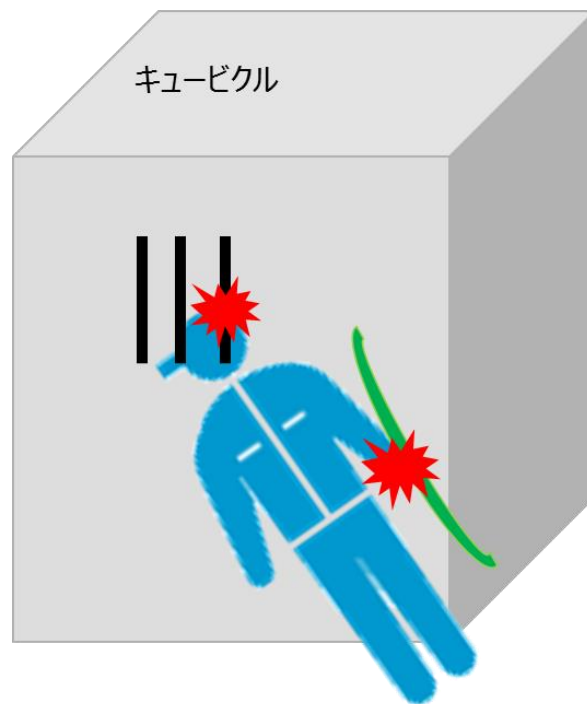
事故事例（番号4）：作業者感電負傷事故（資料P. 17）

●防保護具を着用せず、キュービクル内で月次点検の作業を行っていたところ、身体のバランスを崩し、LBS下部の充電部に眼鏡が接触し、右手がシールドアースに触れ、感電負傷した。

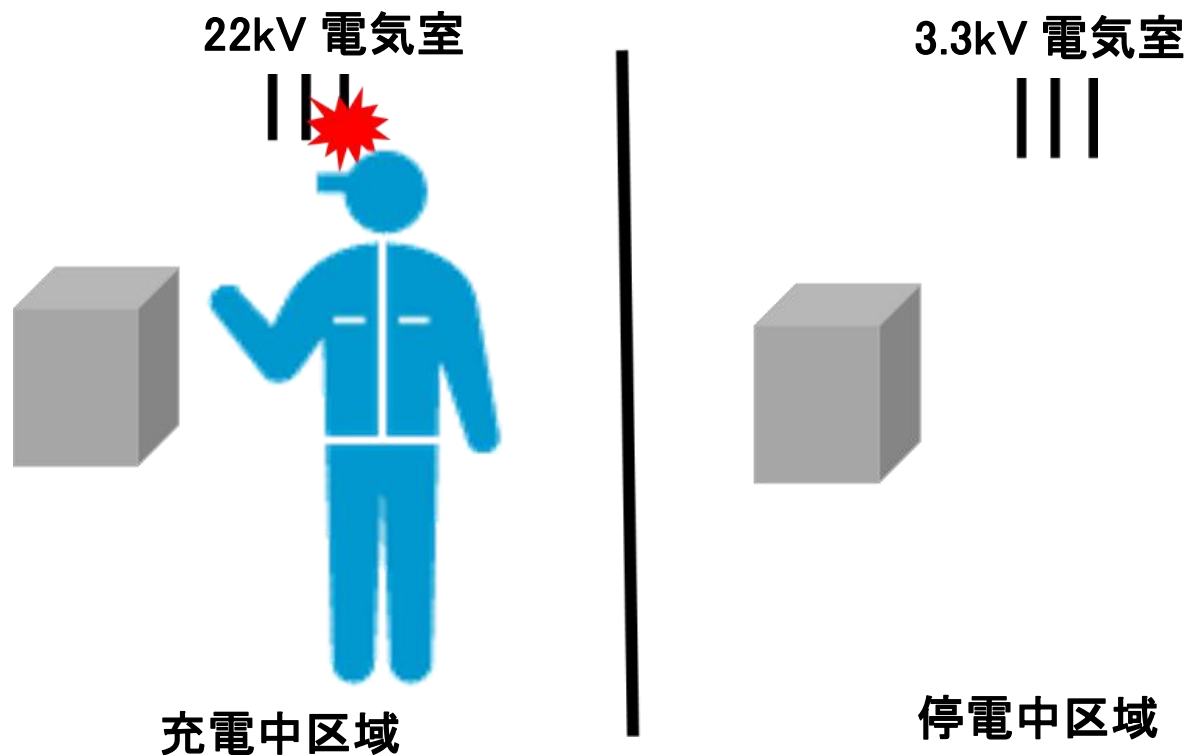
事故事例（番号6）：作業者感電負傷事故

●作業者が変電所内の高圧設備点検中（停電）に、作業計画にない充電中の特別高圧設備に触れたため、感電負傷した。

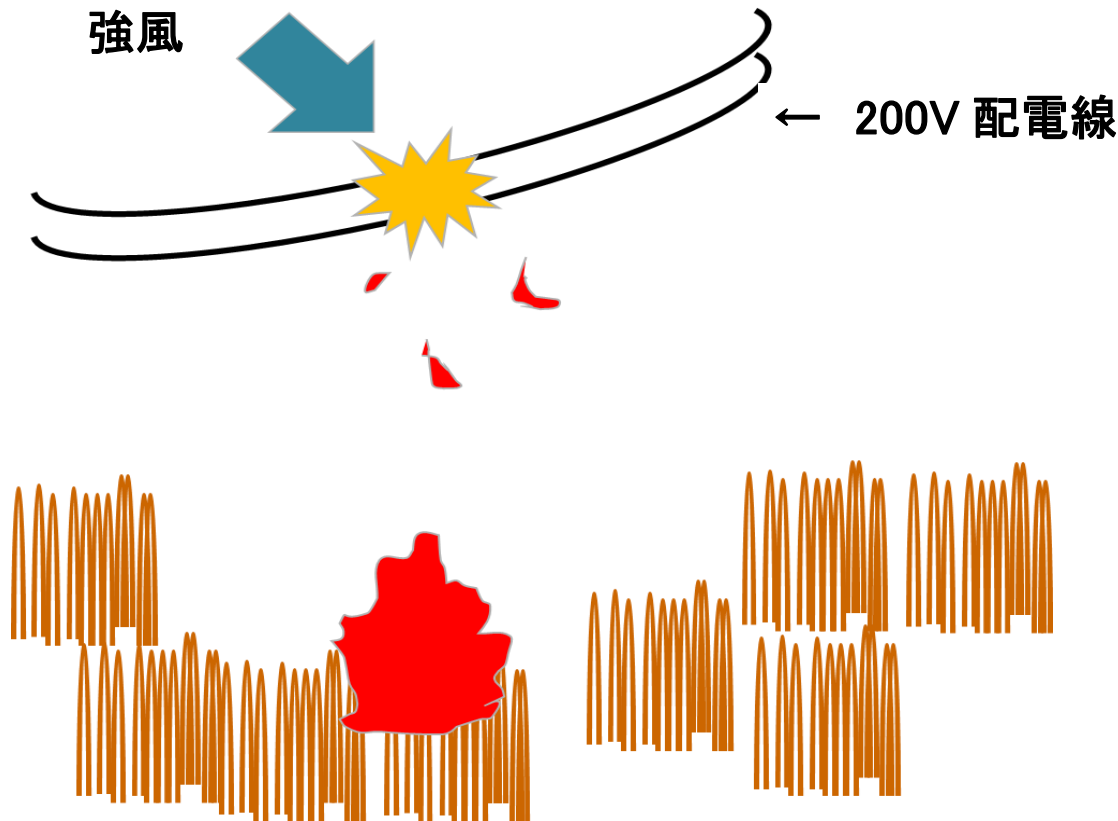
- 事業場構内の低圧架空配電線が強風にあおられ、配電線（相間）同士が接触し、電線に被覆がなかったため短絡したことから火花が発生。自社敷地内の下部の枯草に引火し、火災となった。
- 電線の被覆が剥がれ、放置されていた。

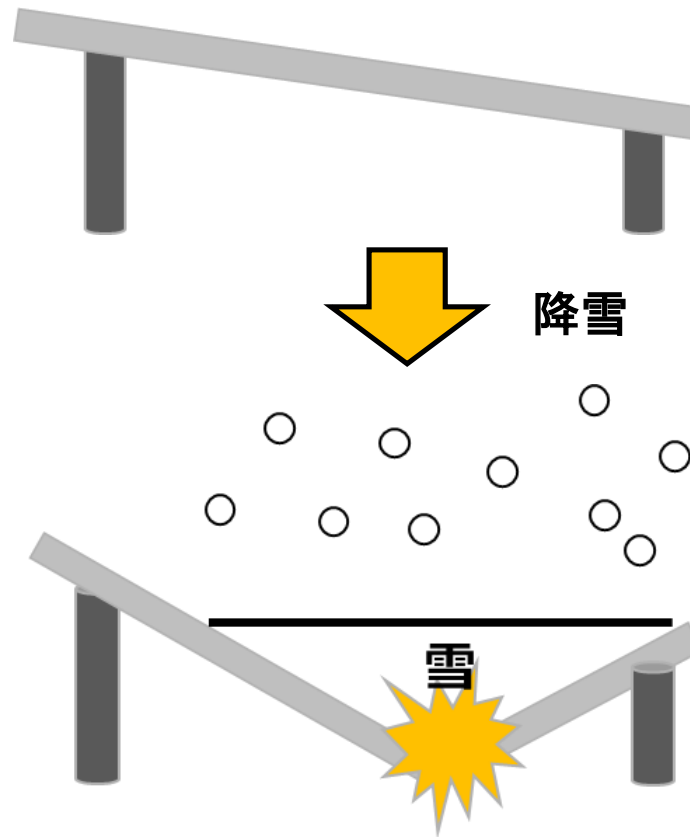
- 連日の太陽光パネルの積雪により、架台が破損した。
- 建築基準規則積雪量より、低く見積もった積雪量で設計された架台を使用していた。

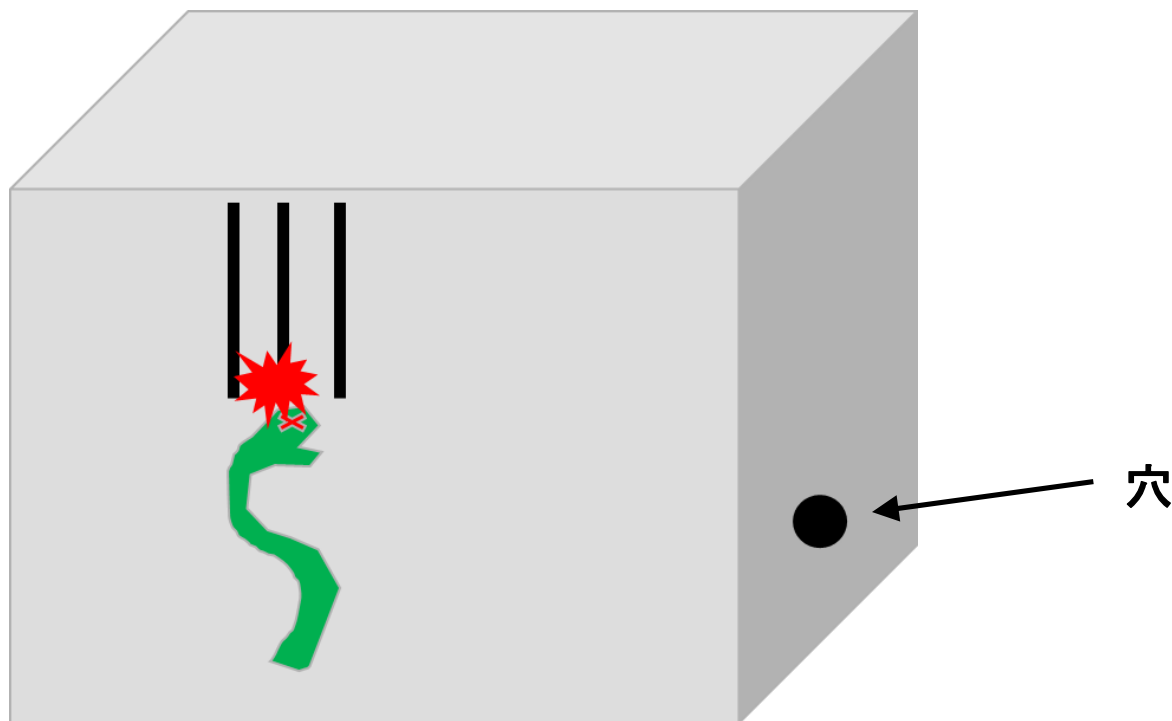
●通気口よりキュービクル内にへびが侵入し、LBS一次側充電部に接触し短絡。出迎え方式で保護範囲外のため波及事故となった。

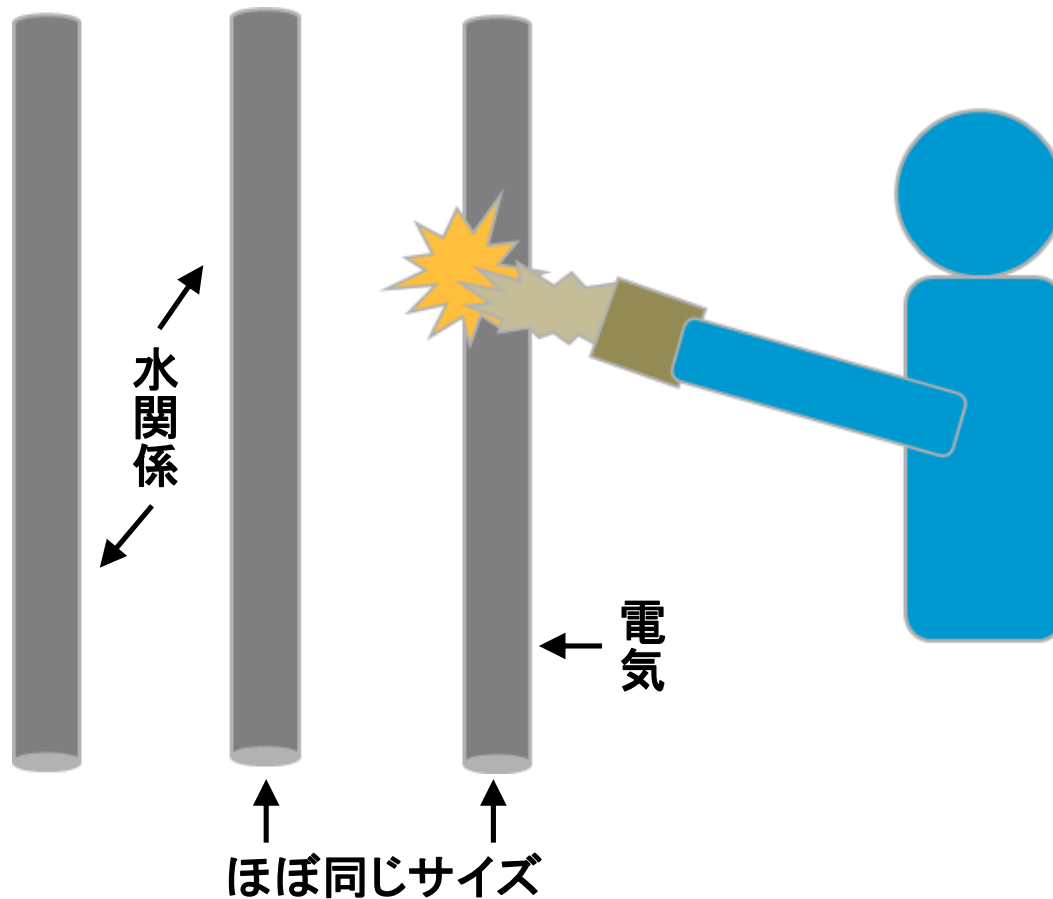
●ビルの改装工事中に解体業者が電気のこぎりで誤って出迎え高圧引込ケーブルを切断。保護範囲外のため波及事故となった。

- 一般社員、外部の作業者に対しても保安教育を実施する。
電気に対する知識が無いため、事故に遭遇している。
- 情報収集・連絡網を密にする。
他工事などの情報が電気主任技術者、外部委託の保安担当者に連絡されていないため、事前の防止策が講じられていない。事前の打合せが重要。
- 作業手順書を作成し、遵守する。
作業手順を作成することにより、事前に危険予知が出来、確認しながら実施することでヒューマンエラーを軽減することができる。
充電部の確認、表示、絶縁シートなどで覆う処置を行う。
復電の時は短絡接地線を取り外したか十分確認すること。
- 設備の更新を行う。
年次点検等で不良があった場合は早期に工事を行うこと。絶縁・接地不良で感電死亡する場合もある。
事故にあった場合は、損害費用が生じるが、事前に計画を立て更新した場合は、工事費のみですむことを会社の上層部に認識していただく。
出迎え方式では、波及事故になる可能性が高い。
