中部近畿産業保安監督部近畿支部

**電気使用安全月間セミナー**

**令和8年7月  
電力安全課**

# 第1章 電気事故について

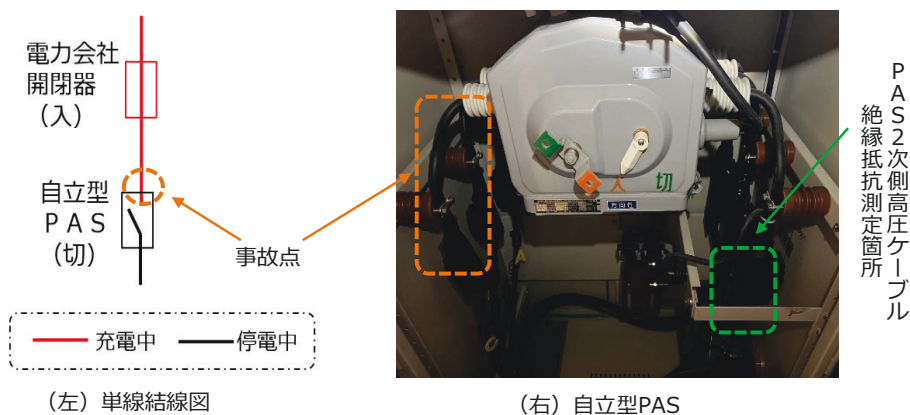
年次点検を実施中、電気管理技術者を補助する作業員 1 名が、自立型PASの 2 次側に接続される高圧ケーブルの絶縁抵抗測定を行う際にPASの1次側充電部に触れて感電し、死亡した。

電気管理技術者が所属する協会の年次点検作業手順書には、自立型PASの場合の手順がなかったため、柱上のPASを開放する手順にならない、電力会社開閉器を開放せずに作業を行った。このため、高圧の充電電路に近接した作業を実施することとなったが、充電電路への絶縁用防護の装着や作業員への絶縁用保護具の着用はなされず、また、電気管理技術者による注意もなされないまま作業が実施された。

作業箇所は停電した電気室内のため暗く、また、自立型PASを格納した開閉器盤前のスペースは狭く、作業員は体勢を崩して充電部に触れたと推定されるが詳細は不明である。

- 構内柱が無くPASが設置されている場合は、電力会社開閉器を開放し、構内全体を停電したうえで年次点検を実施する。
- 作業開始前に、現地にて全作業員で手順書の内容確認及びKY（危険予知）ミーティングを実施し、その結果をチェックリストに記録することで、安全作業の徹底を図る。

- 全停電により安全を確保する。作業前には必ず検電する。
- 年次点検前に現場で危険箇所の有無を確認し、作業計画書等を作成する。

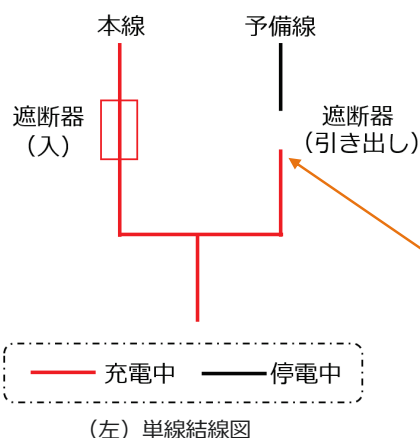
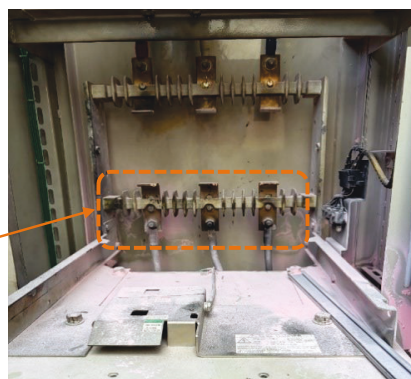
(右) 受電盤内（予備線側遮断器引き出し状態）

波及事故後の臨時点検にて、受電用遮断器を引き出して点検した後、作業員 1 名が受電盤内にある主回路付近の絶縁物を清掃しようとして、洗浄剤を染み込ませたウエスを右手に持って作業した際、充電中であつた主回路に触れて感電負傷するとともに、アークが洗浄剤に引火して火傷を負った。

当該受電盤は予備線側であり、引き出した遮断器の1次側は停電していたが、本線側は受電していたため遮断器の2次側は充電状態であつた。当該作業員は充電状態であることを認識しないまま、予定には含まれていなかった清掃作業を実施した。また、本臨時点検は、保安業務担当者が不在の状態で行われていた。

- 原則、全停電の状態で行作業を実施し、予定外作業を実施しない。
- 臨時点検の際も保安業務担当者または代務者の立会い(監督)を徹底する。
- 作業計画書、手順書等の事前作成、確認を徹底する。

- 全停電により安全を確保し、さらに、作業前には必ず検電する。
- 予定外の作業は実施しない。実施する場合は改めて安全対策を確認。
- 臨時点検は保安業務担当者自らが必ず実施（監督）すること。

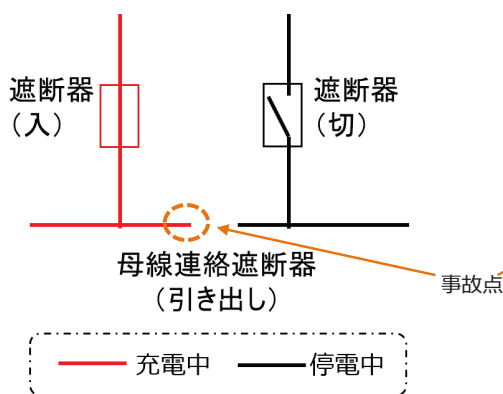
(左) 単線結線図

年次点検を実施中、協力会社の作業員1名が高圧の母線連絡盤内を清掃しようとして、充電中の高圧母線に触れて感電負傷した。当日は電気室内の高圧母線2系統のうち一方を停電し、母線連絡用遮断器を引き出して点検する予定で、盤内の清掃は作業対象外となっていた。元請会社（主任技術者を含む）は作業前、母線連絡盤を施錠し、盤面にトラロープで注意表示を行っていたが、作業を実施する協力会社の責任者は、母線連絡用遮断器を点検のため引き出した後、扉を施錠しないまま一時的に作業箇所から離れた。その際、協力会社の作業員が、予定には含まれていなかった盤内の清掃作業を実施した。

- 元請会社は、協力会社に対する作業指示を書面をもって説明し、記録に残す。
- 高圧活線近接作業は行わないこととして作業計画を立てる。
- 高圧盤内の点検に携わる作業員全員が活線接近警報器を着用する。

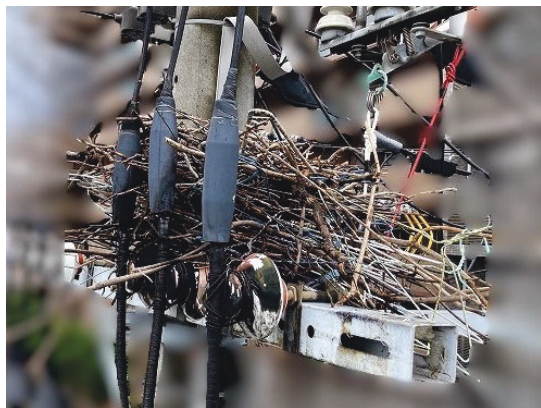
一般送配電事業者の高圧架空電線と自家用電気工作物設置者の高圧引込みケーブルの接続箇所(責任分界点より自家用電気工作物側のケーブル端末処理部)にカラスの営巣材（針金）が接触し、短絡が発生した。出迎え方式で事故点が保護範囲外であったため、波及事故に至った。

（左）営巣の様子

- 一般送配電事業者によって電柱の腕金部に営巣防止用品を設置する。
- 日常点検の強化、主任技術者への連絡体制強化を実施する。

- 営巣を確認した場合は次回点検を待たずに主任技術者へ連絡・相談。（今回の事例では、事故発生前の月次点検時には営巣を確認出来ず。）
- 一般送配電事業者の電柱上の営巣でも、自家用電気工作物側の設備に影響する場合あり。

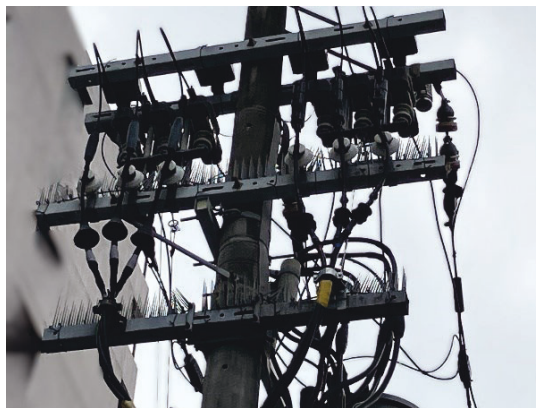
（右）営巣防止用品設置後の様子

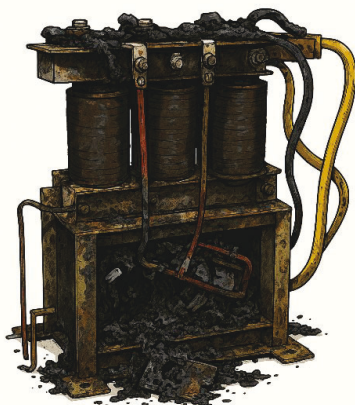
キュービクル内の低圧コンデンサより出火し、高圧配線の絶縁被覆が焼損したことで地絡が発生した。事故点は保護範囲内であったものの、PASが動作せず、波及事故に至った。低圧コンデンサが出火した原因は、交換推奨年を超えた使用によりコンデンサの絶縁材料が劣化し、発熱や短絡を引き起こしたものと推定される。PAS不動作の原因は、火災の進展によって高圧側の絶縁が徐々に低下することで、間欠地絡が発生し、継電器では地絡を検知できなかったことによると推定される。なお、コンデンサには温度プロテクター（異常温度時に、回路を遮断する）が付いていたが、警報の発報場所は無人の屋外キュービクルのみであり、火災による焼損が激しかったことから、保安装置が正常に動作し、遮断器が開放されたかどうか確認できなかった。

焼損したコンデンサのイメージ図

- 推奨耐用年数を経過している機器や点検結果で指摘がある部分について、再確認する。更新が必要な機器は、計画的に改修する。
- 機器更新の優先順位を明確にするための基準を設ける。

- 夏場は特に、低圧進相コンデンサが原因となる火災に注意！
- 1975年（昭和50年）以前に製造された低圧進相コンデンサは、保安装置が内蔵されておりません。
- 電気事故未然防止のため、計画的な設備更新を推奨。

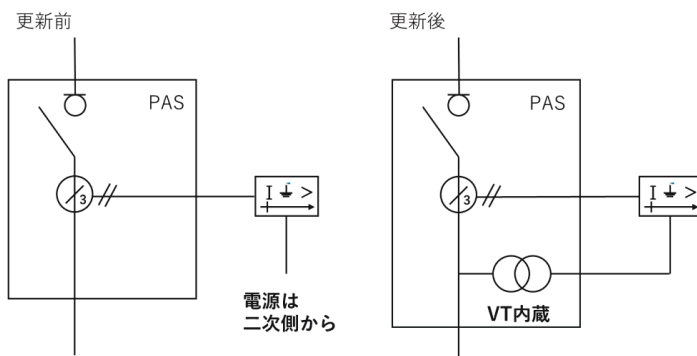
高圧ケーブルが絶縁低下により地絡したが、PASが動作し再閉路に成功した。電気主任技術者が高圧部の絶縁抵抗測定を実施のうえ、PASを再投入したところ、再度地絡が発生し波及事故に至った。

電気主任技術者が高圧部の絶縁抵抗を測定した際、絶縁抵抗値は低下していたが、設置者及び電気主任技術者は停電復旧を優先し、地絡の原因が不確かなまま性急にPASを再投入した。その際、変圧器2次側から供給している継電器の制御用電源を確保しなかったため、継電器が動作しなかった。

- 電気主任技術者は事故発生時に、設備の健全性が確認できるまではPASの再投入を行わない。作業に関するマニュアルや手順を遵守する。
- 電気主任技術者は事故発生を知覚し次第、連絡体系図に基づき報告を行ったのちに調査を行う。
- VT内蔵型のPASへの更新を検討する。

- 継電器の制御用電源が確保できているか確認のうえ、PASを投入。
- 原因が明らかになるまで、復旧操作を実施しないことが原則。
- 1,000Vメガーによる絶縁抵抗測定で、異常と判断できない場合は、より高い電圧（5,000Vメガー等）による測定を検討。

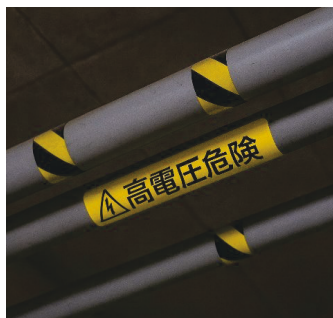
店舗リニューアルに伴う内装の解体工事中、天井裏の高圧ケーブル配管を誤って切断し、高圧ケーブルを損傷させた。出迎え方式で受電しており、高圧ケーブルが保護範囲外であったため、波及事故に至った。

（左）電気主任技術者との打ち合わせ （右）危険表示の例

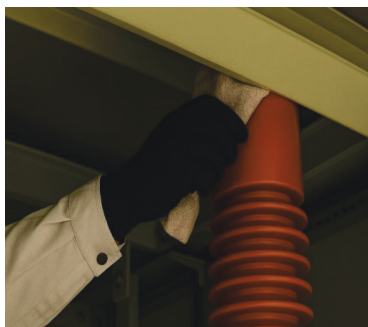
（右）事故後の碍子清掃のイメージ図

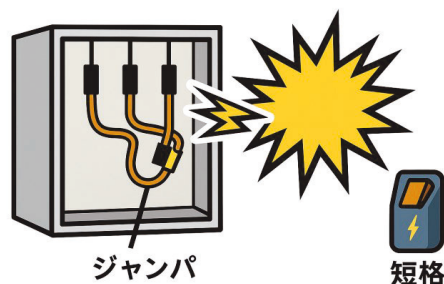
波及事故のイメージ図

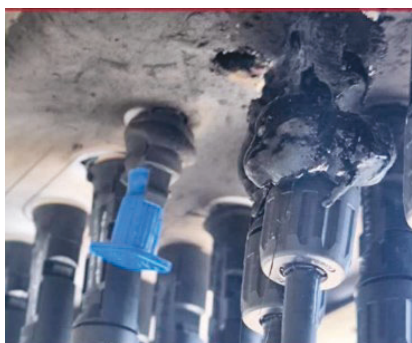
学校の屋上に設置された太陽電池発電所（93.6kW）において、逆変換装置（62.5kW）が焼損した。調査の結果、逆変換装置内のIGBT素子が故障し、直流母線で短絡が発生して太陽電池側から短絡電流が流入したが、逆変換装置の直流側接続端子（DCコネクタ）の仕様がメーカー推奨と異なるものであったため接触抵抗が高く、局部的な発熱が進行し、アークが発生して焼損に至ったと推定される。IGBT素子が故障した原因は、当該装置設置後、DC断路器を追加するなどの対策工事を行うため半年以上稼働を停止していた間、除湿機能が働かずに湿気の影響を受けたためと推定される。

（左）DCコネクタの焼損状況

- 逆変換装置を設置した後、湿度による劣化を発生させないように速やかに稼働させる。
- 主任技術者は工事内容を把握すべく、工事会社と連絡を取り、作業範囲の確認及び助言を行う。

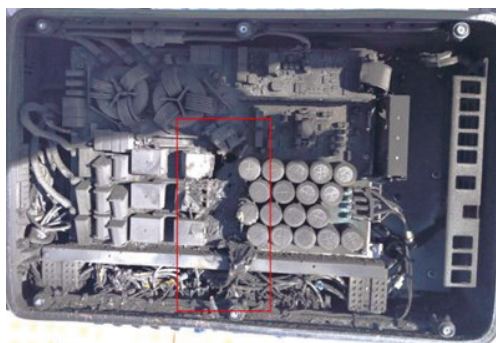
（右）逆変換装置内部の焼損状況

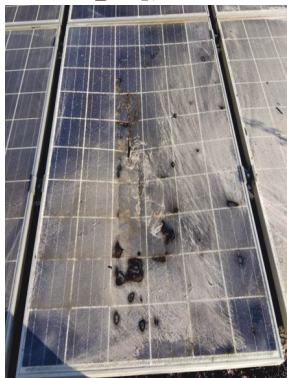
（左）焼損した太陽電池モジュール

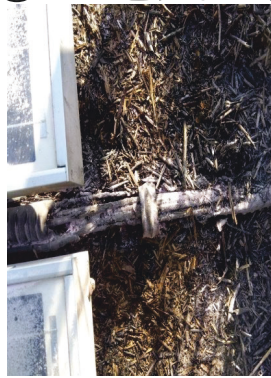
（中）焼損したPV線

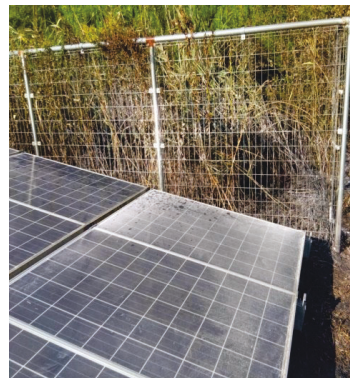
（右）焼損した太陽電池モジュール

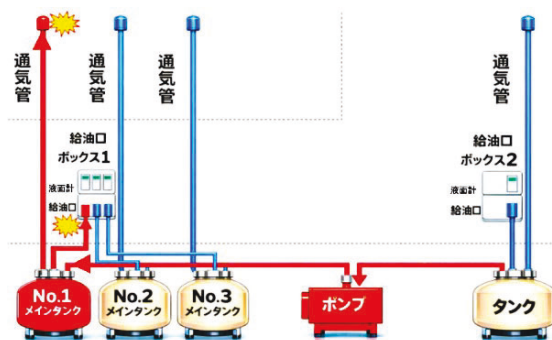
非常用予備発電装置に係る燃料タンク液面計の点検作業中※、燃料タンクから燃料油(A重油)約4,000リットルが漏れ、雨水排水配管を経由して構外に流出した。当該施設は補給タンクと補給ポンプが設置されており、非常用予備発電装置の燃料タンク液位が低下すると、自動で燃料油を補給する仕組みとなっている。当該点検においては本来、事前に補給ポンプの運転モードを変更(自動→停止)する必要があったが、作業手順書に反映できておらず、自動モードのまま点検を開始した。

その結果、点検中に液位低下を検知したことにより補給ポンプが自動起動し、補給タンクから移送された燃料油が燃料タンクからあふれ、通気管等から漏れ出した。

(左) 燃料流出フローの模式図

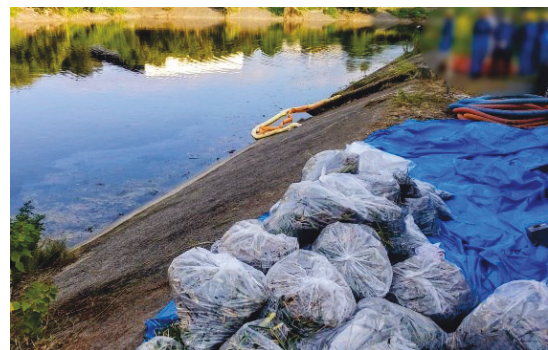
(右) 構外(ため池)の状況

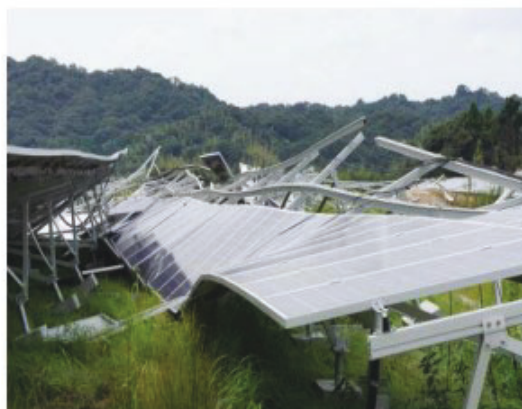
台風の影響による太陽光パネル及び架台の飛散・破損事故

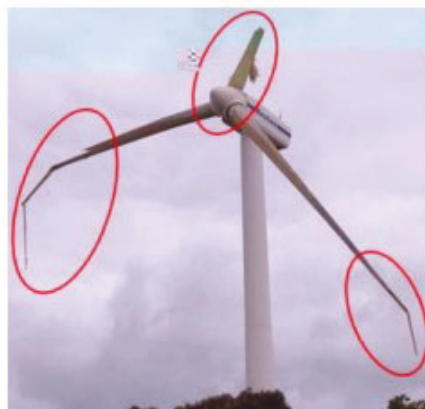
雷撃を受けた風車ブレードの折損事故
