# 高圧受電設備の電気事故対策 波及事故を防止するために

# 高圧受電設備の波及事故防止対策

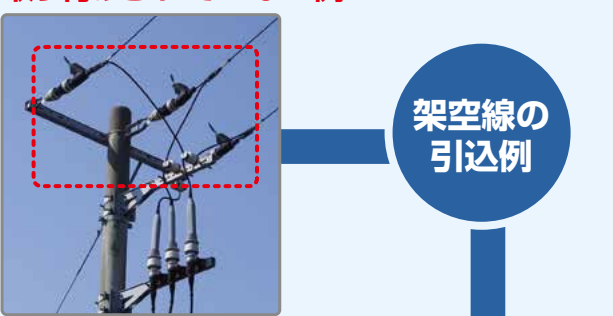
取り付けられていない例

高圧受電設備で事故が発生しても、配電線への波及事故に至らないように、区分開閉器には**GR付き高圧交流負荷開閉器(地絡継電装置付き高圧交流負荷開閉器)**を取り付けることが有効です。

**GR付き高圧交流負荷開閉器(PAS)の取り付け**

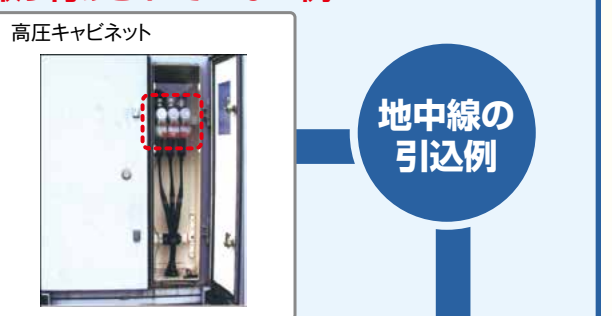
取り付けられていない例

**地中線用GR付き高圧交流負荷開閉器(UAS・UGS)の取り付け**

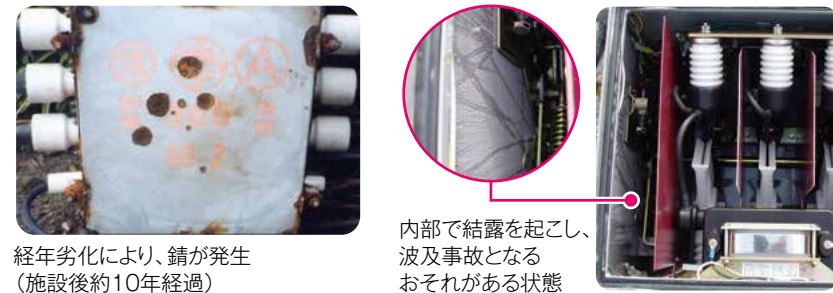
経年劣化により、錆が発生(施設後約10年経過)

内部で結露を起こし、波及事故となるおそれがある状態

目視点検により、錆などの不良箇所(※下写真参照)を発見した場合は、状況に応じて設備を更新しましょう。

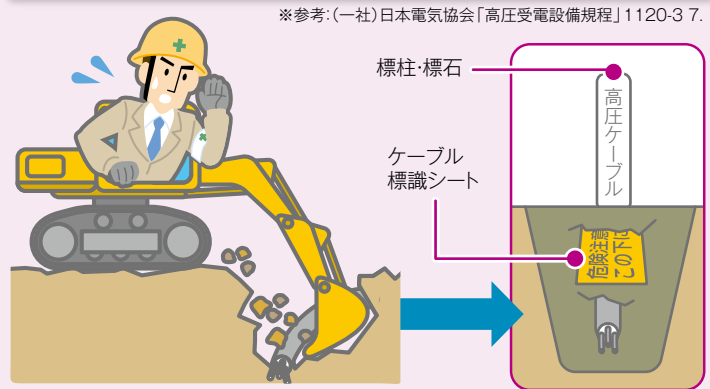
- 確認** ケーブルの埋設されている場所に標柱や標石を設置し、ケーブル埋設上部にはケーブル標識シートを敷設しましょう。
- 確認** 掘削工事を行う場合は、電気主任技術者と十分な打合せを行いましょう。

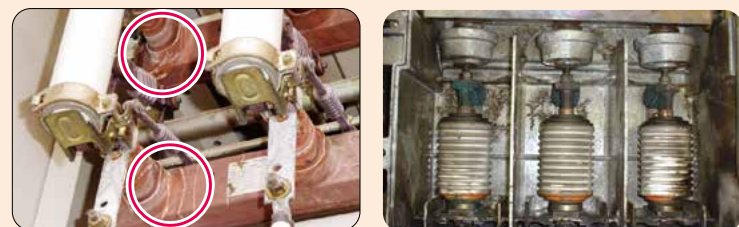
PF-S形の不具合例 コロナ放電跡

CB形の事故例 結露により短絡事故となった真空遮断器

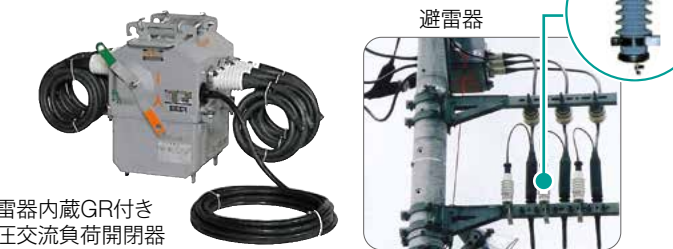
- 確認** 機器類の損傷を防止するための最も有効な対策として避雷器があります。区分開閉器は、避雷器内蔵タイプを採用するか、または避雷器を区分開閉器本体の負荷側近傍に取り付け、確実に保護しましょう。
- 確認** 避雷器を有効に機能させるために、定期点検の際は接地抵抗値を確認しましょう。

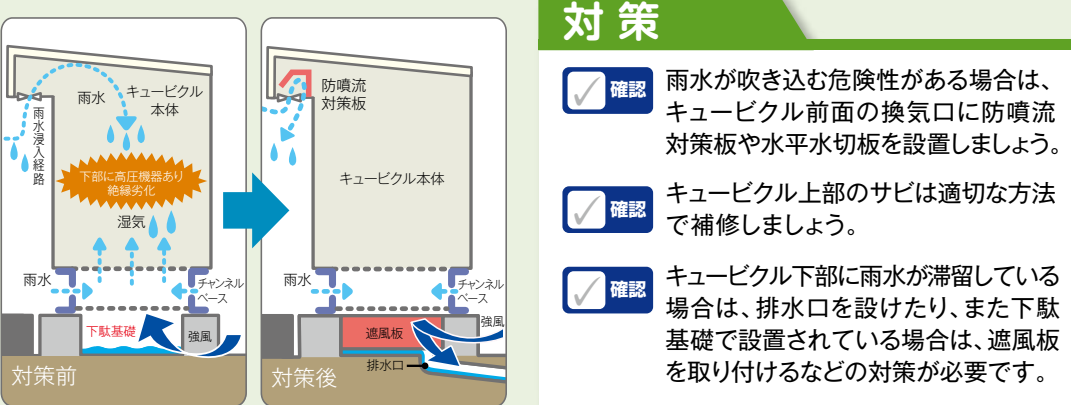
換気口や通気孔、扉のすき間、腐食破損箇所などから雨水や湿気が浸入し、地絡や短絡事故が発生することがあります。また、キュービクルが下駄基礎で設置されている場合も、要注意です。

- 確認** 雨水が吹き込む危険性がある場合は、キュービクル前面の換気口に防噴流対策板や水平水切板を設置しましょう。
- 確認** キュービクル上部のサビは適切な方法で補修しましょう。
- 確認** キュービクル下部に雨水が滞留している場合は、排水口を設けたり、また下駄基礎で設置されている場合は、遮風板を取り付けるなどの対策が必要です。
