高圧
受電設備の
電気事故

波及事故

波及事故防止対策

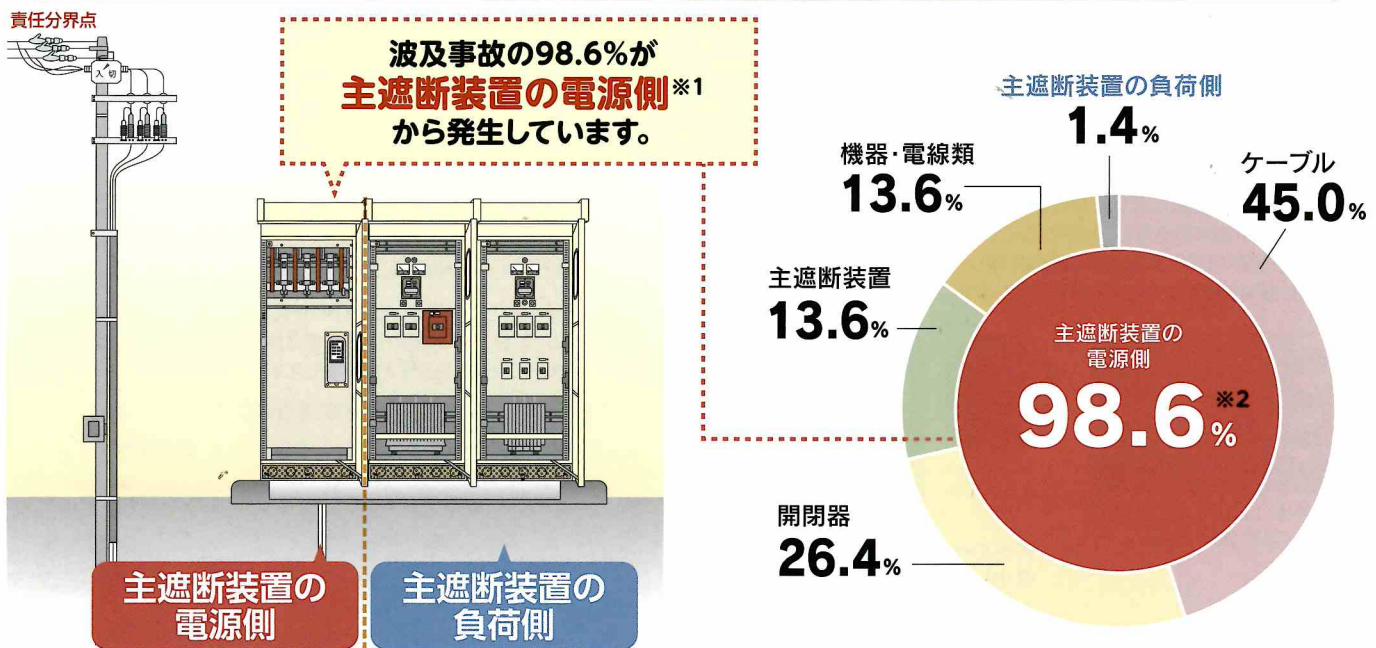
波及事故発生箇所の割合 (2022~2023年度)

※1. 責任分界点から主遮断装置の間のケーブル、主遮断装置本体などです。データ提供: 東京電力パワーグリッド株式会社
※2. PAS・PGS/UAS・UGS(未取り付け含む)、主遮断装置の保護範囲外の要因を含みます。

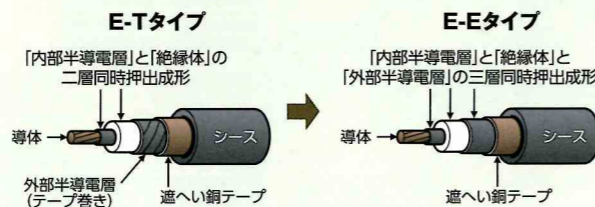
高压CVケーブルの絶縁体・半導電層の構造

- 水トリー劣化の対策として、水トリーに対する高い信頼性が報告されている、絶縁体と内部・外部半導電層を同時に押し出し成形した「E-Eタイプ」への更新をおすすめします。

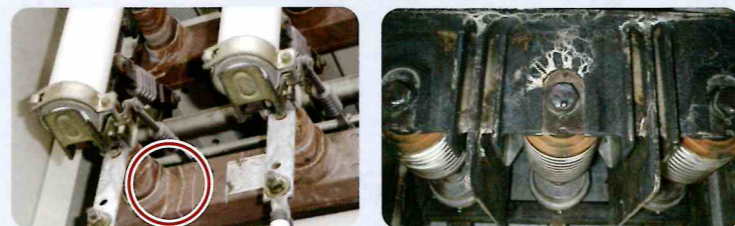
PF・S形の不具合例
コロナ放電跡

CB形の事故例
結露により短絡事故となった真空遮断器

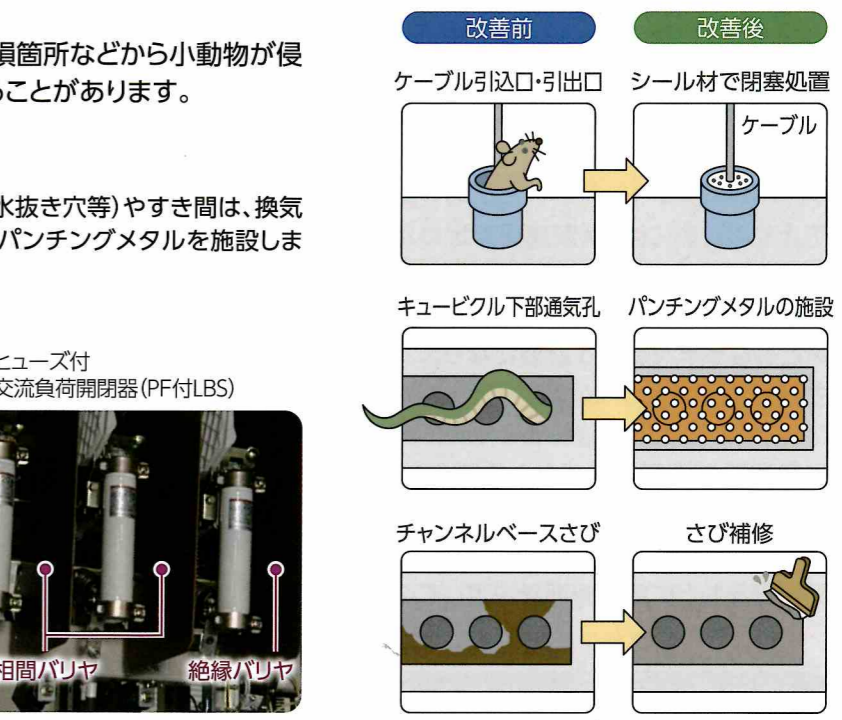
小動物の侵入するおそれのある穴(通気孔・水抜き穴等)やすき間は、換気性能を考慮したうえシーリング材でふさいだり、パンチングメタルを施設しましょう。また、腐食破損箇所は補修しましょう。

断路器・限流ヒューズ付高圧交流負荷開閉器・変圧器・コンデンサなどの充電部に、絶縁バリヤ(相間バリヤ)や防護カバーを取り付け、小動物の接触による事故を防ぎましょう。

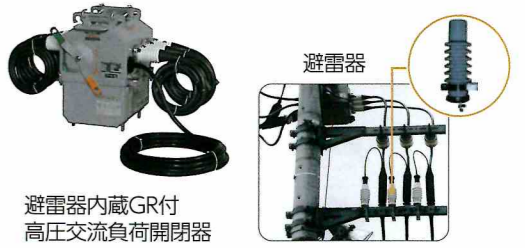
機器類の損傷を防止するための最も有効な対策として避雷器があります。区分開閉器は、避雷器内蔵タイプを採用するか、または避雷器を区分開閉器本体の負荷側近傍に取り付け、確実に保護しましょう。避雷器を有効に機能させるために、定期点検の際は接地抵抗値を確認しましょう。

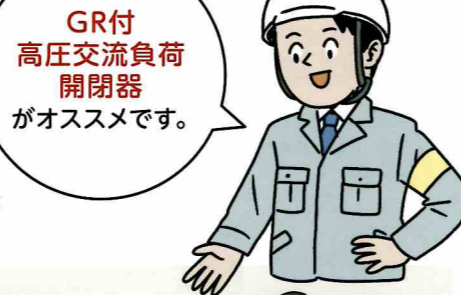
GR付高圧交流負荷開閉器(PAS)の取り付け

取り付けられていない例

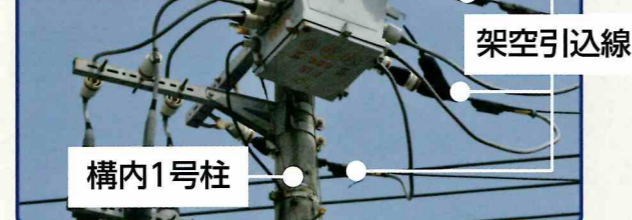
GR付高圧交流負荷開閉器(PAS)

取り付けられている例

※GR付高圧交流負荷開閉器は、自家用電気設備の構内で万一事故が発生した場合に、停電などの障害を自社の構内にとどめ、他の需要家に影響を及ぼすことを防止するものです。
