高圧受電設備の電気事故

波及事故

## 波及事故について

# 高压受電設備の 波及事故防止対策

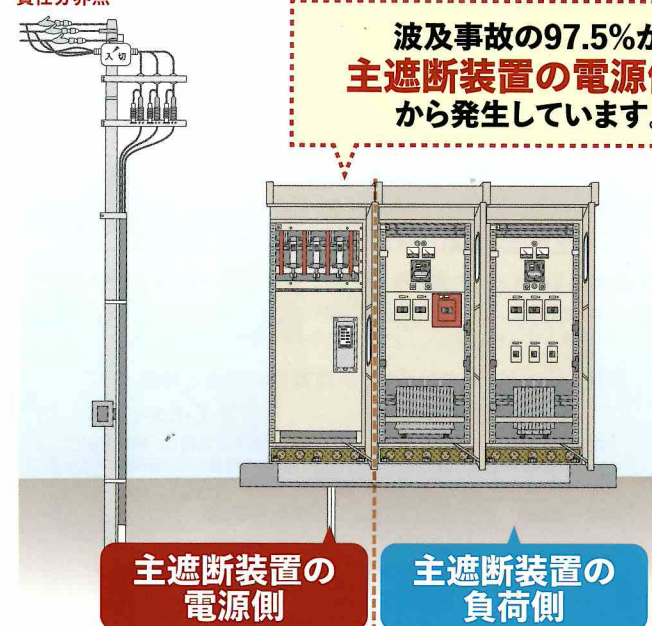
## 波及事故発生箇所の割合(2023~2024年度)

波及事故の97.5%が  
主遮断装置の電源側<sup>※1</sup>  
から発生しています。

※1.責任分界点から主遮断装置の間のケーブル、主遮断装置本体などです。

※2.PAS・PGS / UAS・UGS (未取り付け含む)、主遮断装置の保護範囲外の要因を含みます。

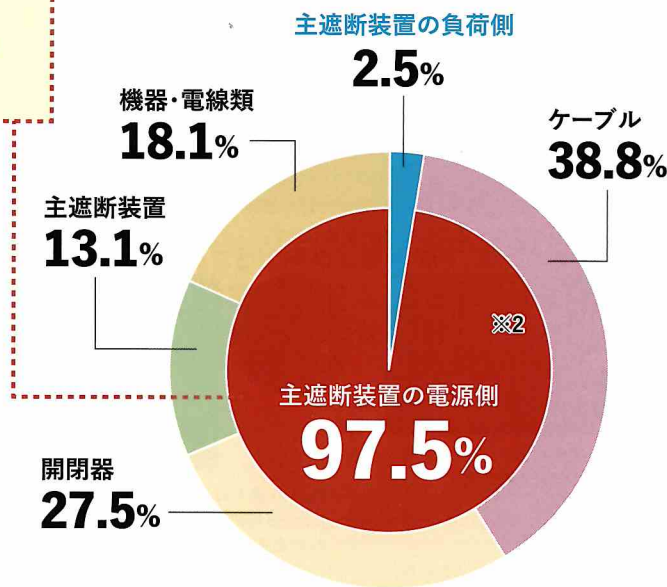
## 波及事故の主な発生原因(2023~2024年度)

保守不完全等

自然災害(台風・地震・雷)

故意・過失(工事・火災)

鳥獣接触等

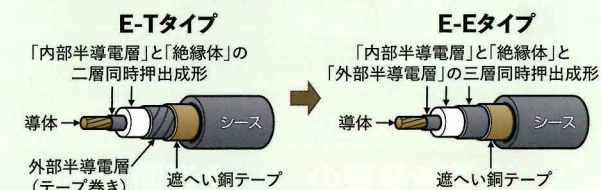
#### 高压CVケーブルの絶縁体・半導電層の構造と特徴

経年とともに水トリーの発生リスクが増加するので計画的に更新しましょう。また、点検の結果、劣化の兆候が確認された場合は、更新推奨時期に満たなくても速やかに更新しましょう。

- 高压ケーブルの設置に当たっては、施設環境(特に水の影響の有無)を確認し、ケーブルの品質に関する説明を踏まえて「E-Eタイプ(耐水トリー性が高い)」または「E-Tタイプ」を選択してください。

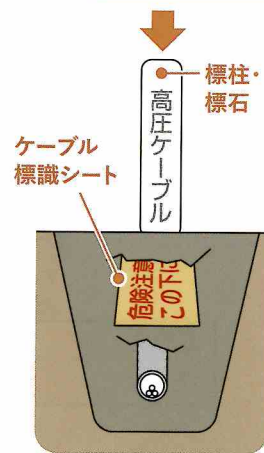
### ケーブルのある場所に 標柱などを設置している

電気設備の周辺で掘削工事を行う場合は、事前に必ず電気主任技術者と十分な打合せを行うことが重要です。また、ケーブルが埋設されている場所には標柱や標石を設置し、ケーブル埋設上部にはケーブル標識シートを敷設しましょう。ケーブル標識シートは、掘削の深さ等を考慮し、必要に応じて埋設しましょう。

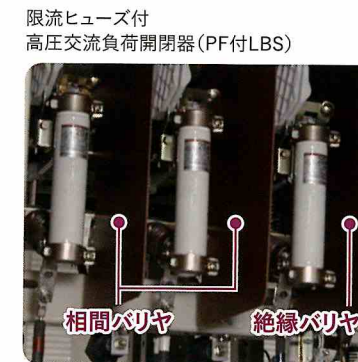
防護カバー

断路器・限流ヒューズ付高圧交流負荷開閉器・変圧器・コンデンサなどの充電部に、絶縁バリヤ(相間バリヤ)や防護カバーを取り付け、小動物の接触による事故を防ぎましょう。

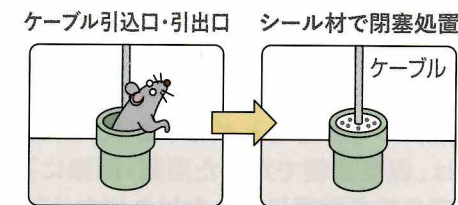
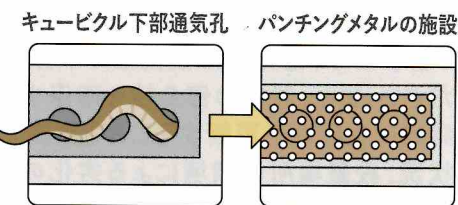
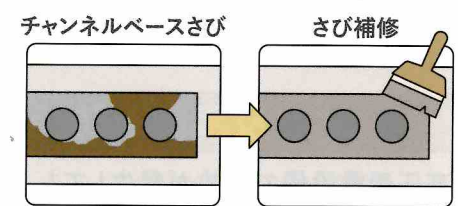
相間バリヤ 絶縁バリヤ

小動物の侵入するおそれのある穴(通気孔・水抜き穴等)やすき間は、換気性能を考慮したうえシール材でふさいだり、パンチングメタルを施設しましょう。また、腐食破損箇所は補修しましょう。

改善前 改善後

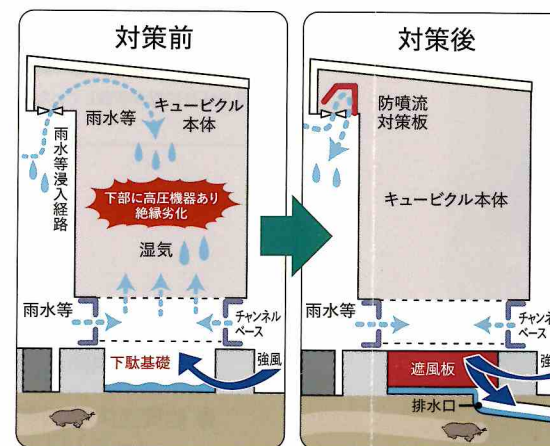
### 雨水等の浸入対策をしている

雨水等が吹き込む危険性がある場合は、キュービクル前面の換気口に防噴流対策板や水平水切板を設置しましょう。キュービクル上部のさびは適切な方法で補修しましょう。キュービクル下部に雨水等が滞留している場合は、排水口を設けたり、また下駄基礎で設置されている場合は、遮風板を取り付けるなどの対策が必要です。

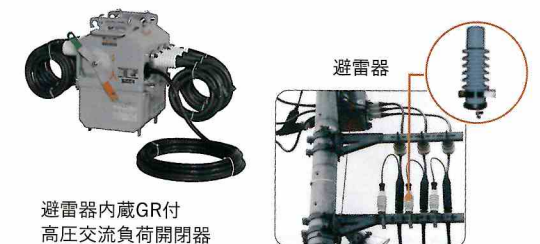
避雷器内蔵GR付  
高圧交流負荷開閉器

機器類の損傷を防止するための最も有効な対策として避雷器があります。区分開閉器は、避雷器内蔵タイプを採用するか、または避雷器を区分開閉器本体の負荷側近傍に取り付け、確実に保護しましょう。避雷器を有効に機能させるために、定期点検の際は接地抵抗値を確認しましょう。

避雷器

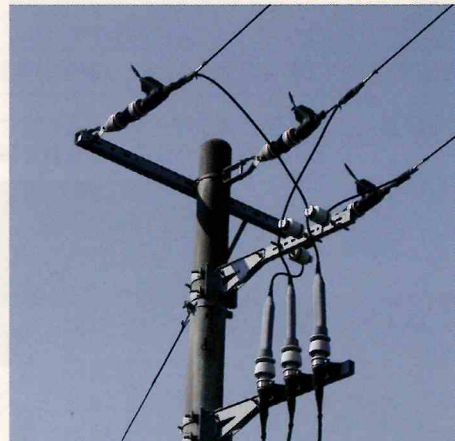
### 取り付けられていない例

架空線の引込例

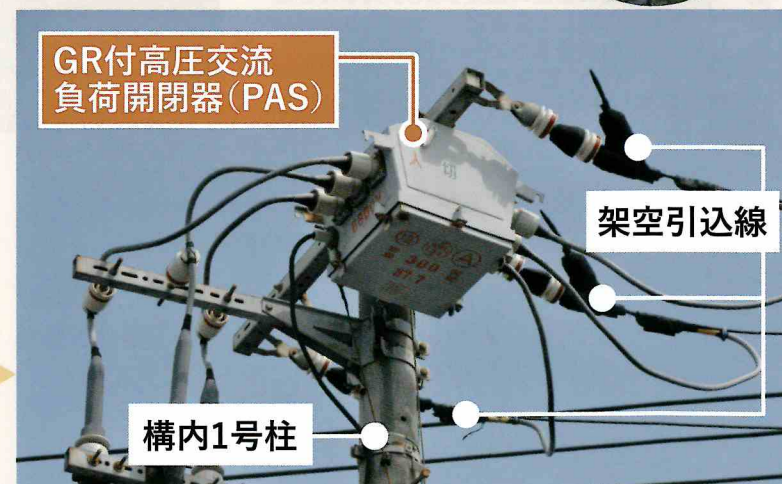
### 取り付けられている例

高圧受電設備で事故が発生しても、配電線への波及事故に至らないように、区分開閉器には**GR付高圧交流負荷開閉器（地絡継電装置付高圧交流負荷開閉器）※**を取り付けることが有効です。また雷害対策のために、避雷器内蔵タイプまたは避雷器を設置するようにしましょう。

※GR付高圧交流負荷開閉器は、自家用電気設備の構内で万一事故が発生した場合に、停電などの障害を自社の構内にとどめ、他の需要家に影響を及ぼすことを防止するものです。
