高圧受電設備の電気事故対策

波及事故防止カルテ

波及事故について

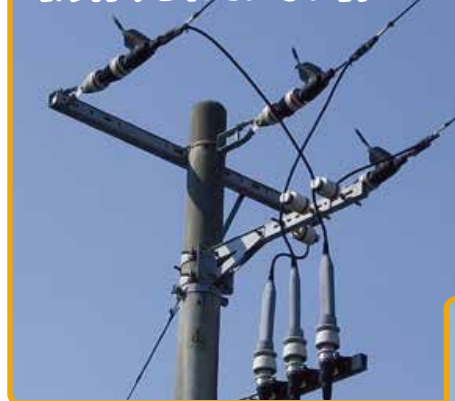
取り付けられていない例

架空線の引込例

カラスの営巣に注意!

春頃になると、区分開閉器の上部に、カラスなどが巣を作ることもあります。巣を発見した時は電気主任技術者にご相談ください。

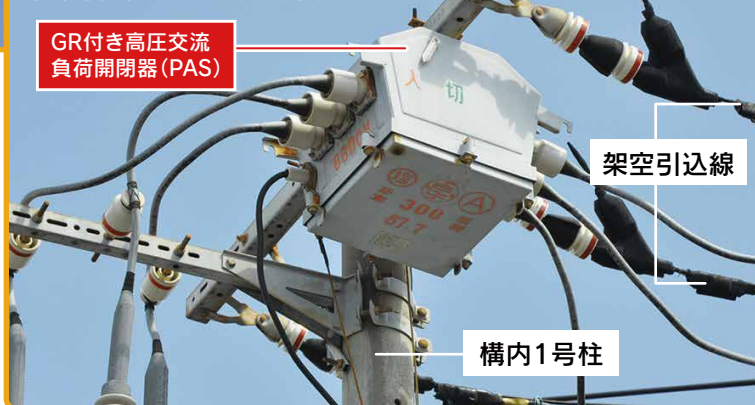
取り付けられている例

高圧受電設備で事故が発生しても、配電線への波及事故に至らないように、区分開閉器にはGR付き高圧交流負荷開閉器(地絡継電装置付き高圧交流負荷開閉器)*を取り付けることが有効です。

※GR付き高圧交流負荷開閉器は、お客様の電気設備で万一事故が発生した場合に、停電などの障害をお客様の責任分界点の内側にとどめ、他のお客様に影響を及ぼすことを防止するものです。

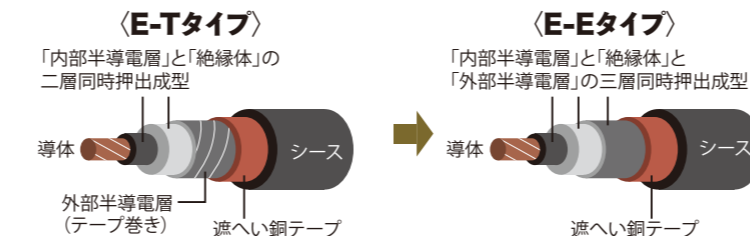
高圧CVケーブルの絶縁体・半導電層の構造

経年とともに水トリー発生リスクが増加するので計画的に更新しましょ。

- 水トリー劣化の対策として、水トリーに対する高い信頼性が報告されている、絶縁体と内部・外部半導電層を同時に押し出し成型した「E-Eタイプ」への更新をおすすめします。

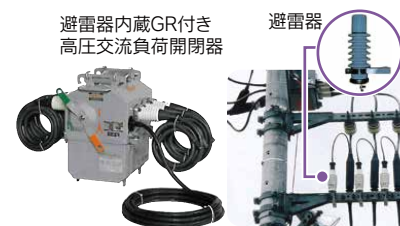
8 雷害

雷害により、機器が損傷し波及事故となることがあります。特に屋外に設置されている区分開閉器は雷害を受ける確率が高いため、確実な保護が必要です。

対策08 避雷器を設置している

機器類の損傷を防止するための最も有効な対策として避雷器があります。区分開閉器は、避雷器内蔵タイプを採用するか、または避雷器を区分開閉器本体の負荷側近傍に取り付け、確実に保護しましょう。避雷器を有効に機能させるために、定期点検の際は接地抵抗値を確認しましょう。
