# 高圧受電設備の電気事故

# 波及事故

## 防止対策、してありますか？

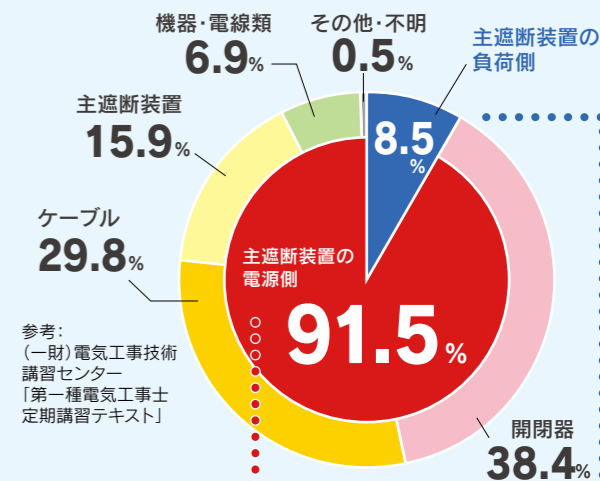
### 波及事故発生箇所の割合 (平成25・26年度平均)

波及事故の91.5%が  
主遮断装置の電源側\*から発生しています。

\*責任分界点から主遮断装置の間のケーブル、主遮断装置本体などです。

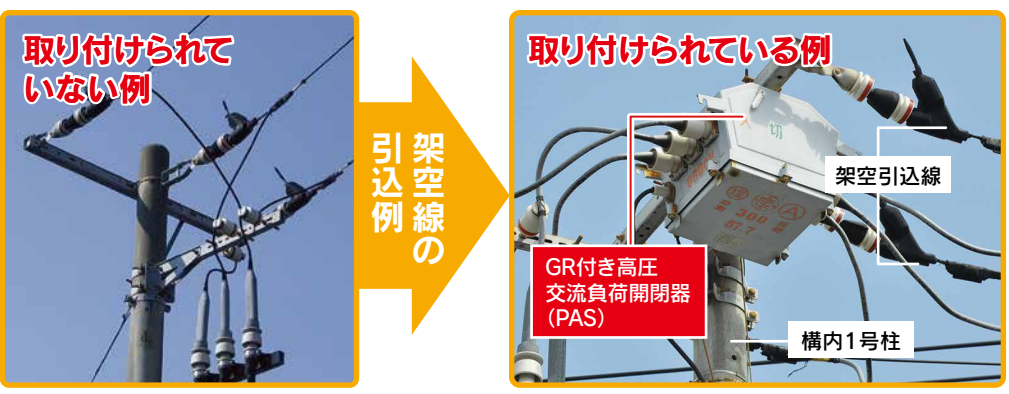
### GR付き高圧交流負荷開閉器(PAS)の取り付け

高圧受電設備で事故が発生しても、配電線への波及事故に至らないように、区分開閉器には**GR付き高圧交流負荷開閉器(地絡継電装置付き高圧交流負荷開閉器)\***を取り付けることが有効です。また雷害対策のために、避雷器内蔵タイプまたは避雷器を設置するようにしましょう。

※GR付き高圧交流負荷開閉器は、お客さまの電気設備で万一事故が発生した場合に、停電などの障害をお客さまの責任分界点の内側にとどめ、他のお客さまに影響を及ぼすことを防止するものです。

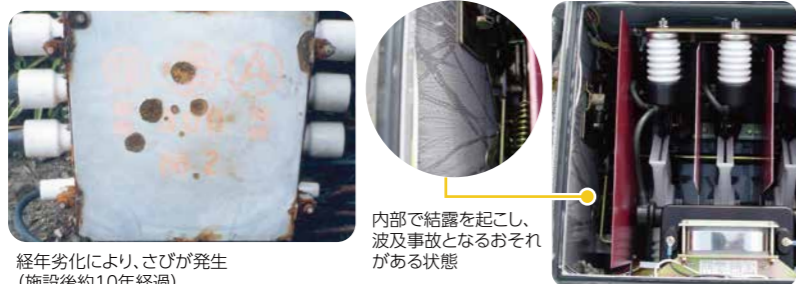
目視点検により、さびなどの不良箇所(※下部写真参照)を発見した場合は、状況に応じて設備を更新しましょう。

- 屋外に設置された区分開閉器は、施設環境や使用状況により異なりますが、施設後10年以上経過した機器に故障が多くみられます。
- 沿岸部や海岸付近など、塩害のおそれがある地域では、ステンレス製のGR付き高圧交流負荷開閉器に取り替えるなど塩害対策を施した機器を使用することをおすすめします。

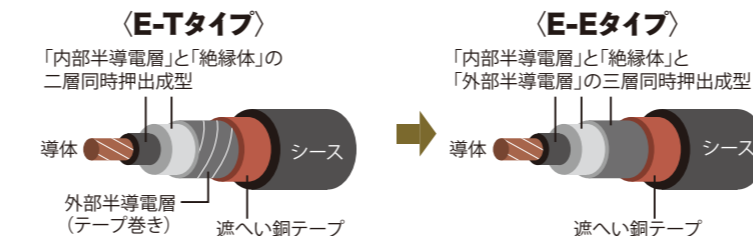
#### 高圧CVケーブルの絶縁体・半導電層の構造

- 水トリー劣化の対策として、水トリーに対する高い信頼性が報告されている、絶縁体と内部・外部半導電層を同時に押し出し成型した「E-Eタイプ」への更新をおすすめします。

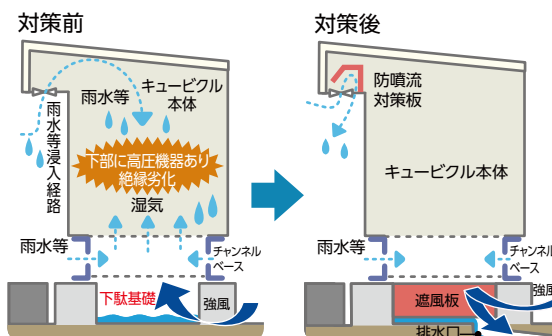
### 6 暴風雨・暴風雪時の雨水等の浸入

換気口や通気孔、扉のすき間、腐食破損箇所などから雨水や雪、湿気が浸入し、地絡や短絡事故が発生することがあります。また、キュービクルが下駄基礎で設置されている場合も、風雨が浸入する恐れがあるので要注意です。

雨水等が吹き込む危険性がある場合は、キュービクル前面の換気口に防噴流対策板や水平水切板を設置しましょう。キュービクル上部のさびは適切な方法で補修しましょう。キュービクル下部に雨水等が滞留している場合は、排水口を設けたり、また下駄基礎で設置されている場合は、遮風板を取り付けるなどの対策が必要です。

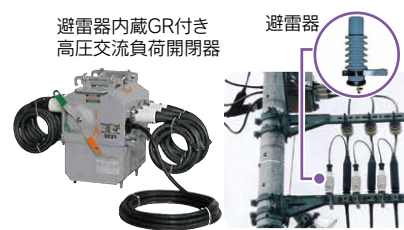
### 8 雷害

雷害により、機器が損傷し波及事故となることがあります。特に屋外に設置されている区分開閉器は雷害を受ける確率が高いため、確実な保護が必要です。

機器類の損傷を防止するための最も有効な対策として避雷器があります。区分開閉器は、避雷器内蔵タイプを採用するか、または避雷器を区分開閉器本体の負荷側近傍に取り付け、確実に保護しましょう。避雷器を有効に機能させるために、定期点検の際は接地抵抗値を確認しましょう。

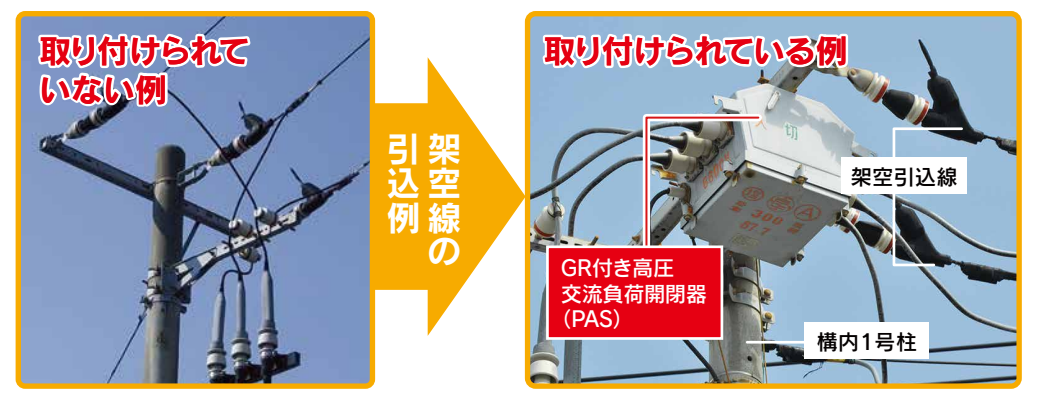
## GR付き高圧交流負荷開閉器(PAS)の取り付け

高圧受電設備で事故が発生しても、配電線への波及事故に至らないように、区分開閉器には**GR付き高圧交流負荷開閉器(地絡継電装置付き高圧交流負荷開閉器)\***を取り付けることが有効です。また雷害対策のために、避雷器内蔵タイプまたは避雷器を設置するようにしましょう。

\*GR付き高圧交流負荷開閉器は、お客様の電気設備で万一事故が発生した場合に、停電などの障害をお客様の責任分界点の内側にとどめ、他のお客様に影響を及ぼすことを防止するものです。

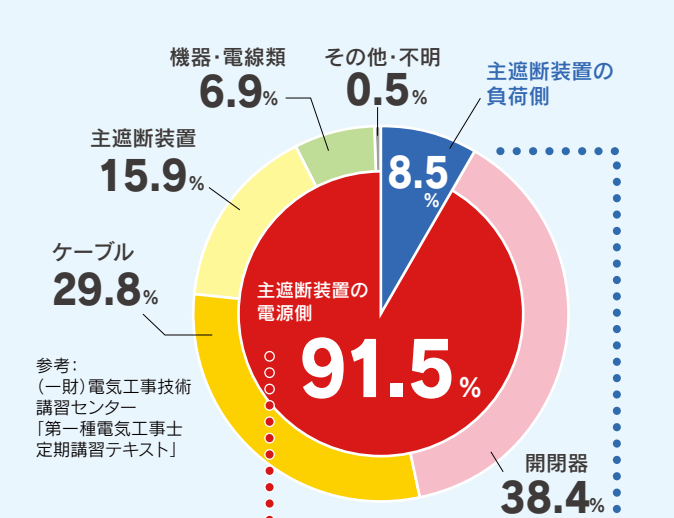
## 波及事故発生箇所の割合

波及事故の**91.5%**が**主遮断装置の電源側\***から発生しています。

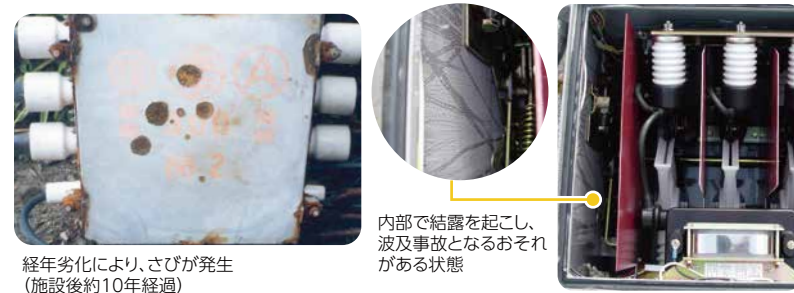
目視点検により、さびなどの不良箇所(※下部写真参照)を発見した場合は、状況に応じて設備を更新しましょう。

経年劣化により、さびが発生(施設後約10年経過)  
内部で結露を起し、波及事故となるおそれがある状態

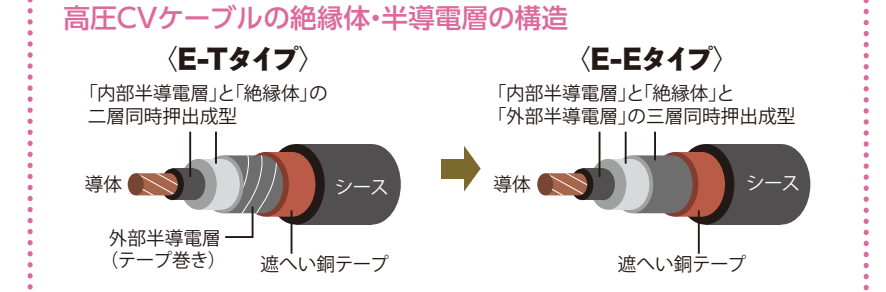
- 水トリー劣化の対策として、水トリーに対する高い信頼性が報告されている、絶縁体と内部・外部半導電層を同時に押し出し成型した「E-Eタイプ」への更新をおすすめします。

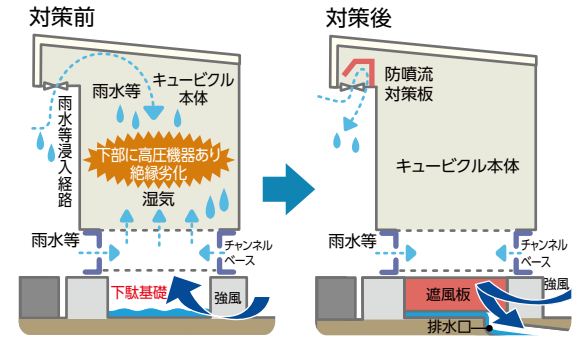
### 6 暴風雨・暴風雪時の雨水等の浸入

換気口や通気孔、扉のすき間、腐食破損箇所などから雨水や雪、湿気が浸入し、地絡や短絡事故が発生することがあります。また、キュービクルが下駄基礎で設置されている場合も、風雨が浸入する恐れがあるので要注意です。

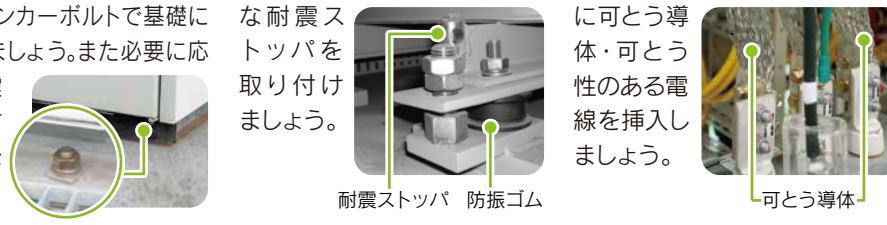
キュービクル外箱の固定  
キュービクルは耐震強度に見合ったサイズ・本数のアンカーボルトで基礎に堅固に固定しましょう。また必要に応じて壁面に耐震金具を取り付け、転倒防止を行います。

変圧器等の重量機器の固定  
変圧器等は、防振装置に適切な耐震ストッパを取り付けましょう。

変圧器への可とう導体等接続  
変圧器の端子部と銅バーとの間に可とう導体・可とう性のある電線挿入しましょう。

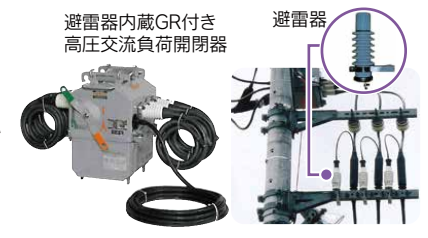
機器類の損傷を防止するための最も有効な対策として避雷器があります。区分開閉器は、避雷器内蔵タイプを採用するか、または避雷器を区分開閉器本体の負荷側近傍に取り付け、確実に保護しましょう。避雷器を有効に機能させるために、定期点検の際は接地抵抗値を確認しましょう。
